前 言

铜梁至资中（四川境）高速公路是《四川省高速公路网布局规划（2019-2035年）》9条横线中的铜梁经乐山至荣经高速公路的重要组成部分，路线横贯川渝两省，向西连接乐山、雅安，将6条成都放射状国家高速公路（雅西、沿江、成乐、成自泸、成渝、成安渝）串联在一起，并与5条省级高速公路相连，向东通过资阳至铜梁实现联系重庆，推动成渝地区双城经济圈建设，强化经济发展带，实现区域经济一体化。建设本项目对于完善区域路网、改善交通基础设施条件、支撑成渝地区双城经济区建设、服务“一干多支、五区协同”、“四向拓展、全域开放”发展战略、带动沿线经济社会发展等具有重要意义，更是川渝积极融入国家“一带一路”战略和长江经济带重大部署的有力举措，对拉动资阳、内江产业发展、改善投资环境及整合沿线旅游资源、发展区域旅游产业、推进新型旅游产业布局具有重要作用。

项目位于资阳市和内江市，行政区划上属四川省资阳市安岳县和内江市资中县。**项目路线全长105.181km，全线共设置桥梁27957.5米/82座（包含互通区主线桥），其中特大桥2588.5米/2座，大中桥25369米/80座；设置涵洞及通道231道；设置隧道3314.5米/1座；设置互通式立交12处，其中枢纽互通4处，一般互通8处，同步建设连接线8条，长度8.678公里；设置服务区2处，养护工区1处，管理中心1处，匝道收费站8处，隧道管理站1处，隧道变电所2处。**

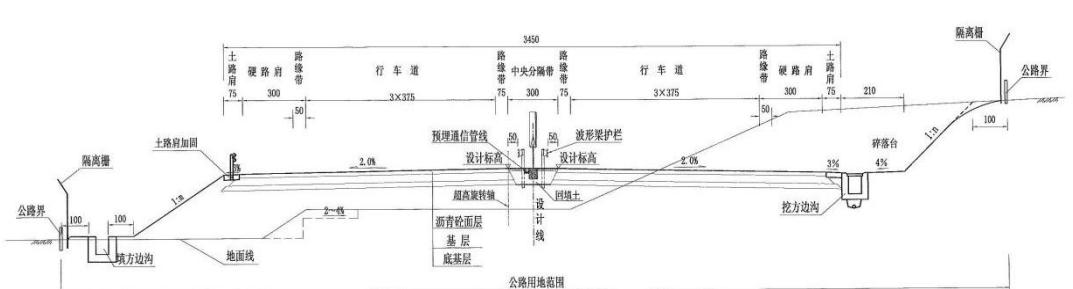
图 1.1-2 整体式路基标准横断面图

(1) 整体式路基：行车道宽 $2 \times 3 \times 3.75\text{m}$ ，硬路肩宽 $2 \times 3.0\text{m}$ （含右侧路缘带宽 $2 \times 0.50\text{m}$ ），中间带宽 4.5m （中央分隔带宽 3.0m ，左侧路缘带宽 $2 \times 0.75\text{m}$ ），土路肩宽 $2 \times 0.75\text{m}$ 。

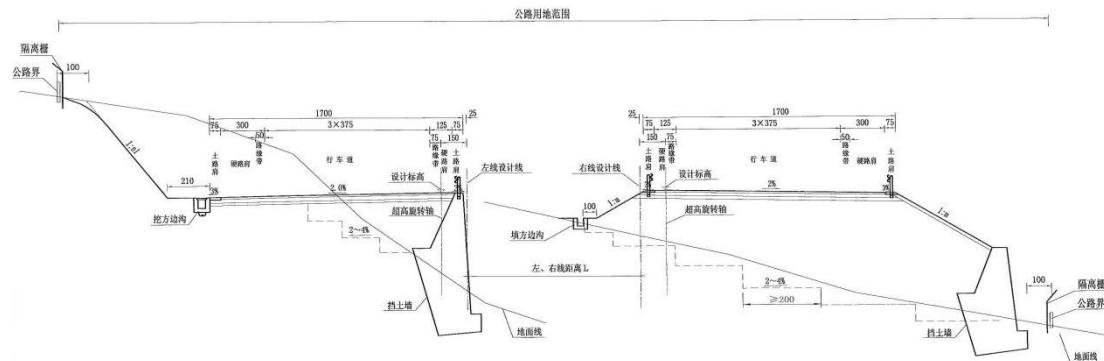
图 1.1-3 分离式路基标准横断面图

(2) 分离式路基：行车道宽 $3 \times 3.75m$ ，左、右硬路肩宽分别为 $0.75m$ 和 $3.0m$ （含左、右侧路缘带宽 $0.5m$ ），土路肩宽 $0.75m$ 。
